Gernot Minke

Revoques de barro

Mezclas, aplicaciones y tratamientos

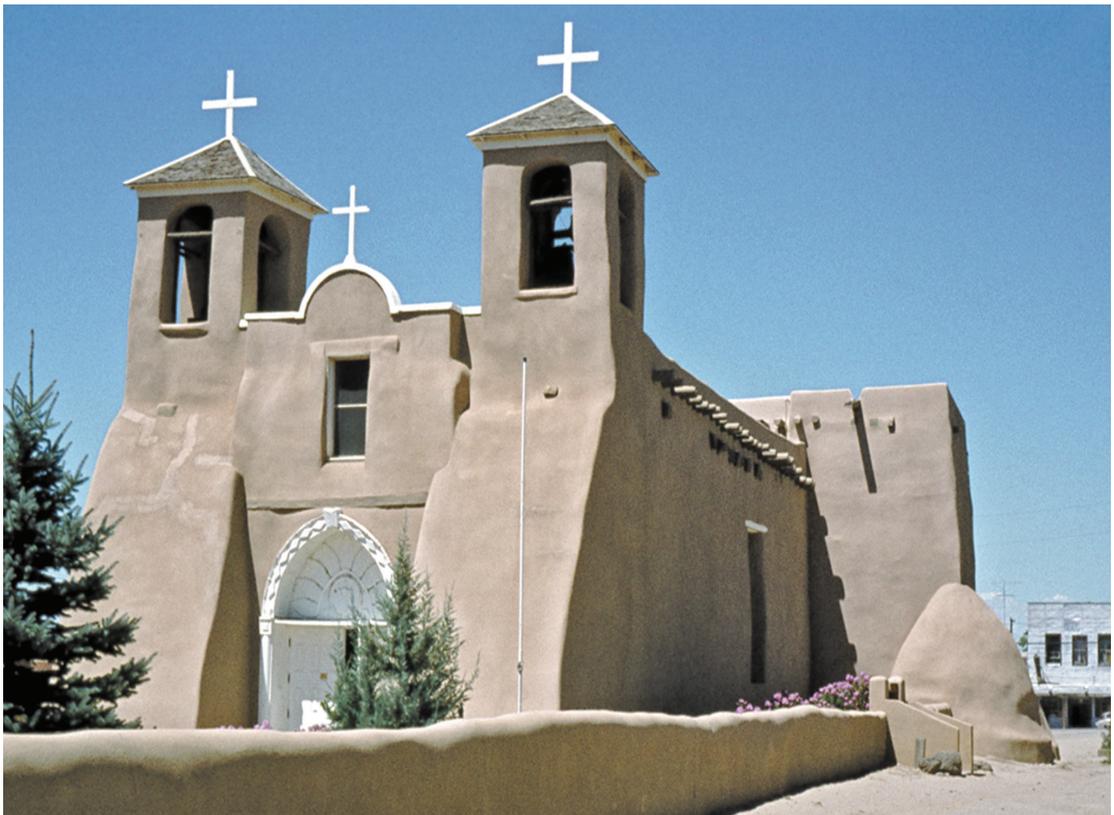
En muchos casos se han empleado los revoques de barro en la rehabilitación de construcciones de tierra. Algunos revoques de cemento, más que ayudar, han afectado las construcciones por ejemplo en la restauración de la Iglesia Francisco de Asís, en Ranchos de Taos, Estados Unidos, construida en 1815 con

adobes (Fig. 1-1) y revocada con barro. En 1967 fue revestida con un revoque de cemento que once años después tuvo que ser cambiado por uno de barro, dado que por las fisuras en el revoque de cemento, penetró agua hasta el barro provocando hinchazón y el desprendimiento de grandes áreas de revoque [Burgois 1991].
